Instituto Politécnico de Tomar

**Estudo, conservação e restauro do conjunto azulejar da
antiga sacristia da Capela dos Terceiros da Igreja de São
Francisco de Leiria**

Relatório de estágio

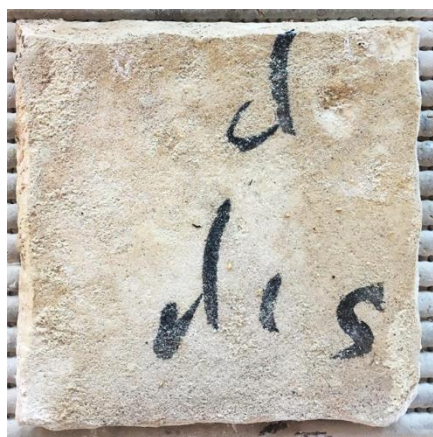
Figura 34 - Marcação do tardoz do azulejo D15 - Painel XIII.

Nem o painel XI nem o painel XII apresentavam alterações ou falta de concordância nas marcações originais. Em contrapartida, o painel XIII apresentava já alguns erros de marcação e algumas confusões, nomeadamente a partir da zona onde existiu o elemento arquitetónico, numa leitura da esquerda para a direita. Ao observar a continuidade do desenho, percebeu-se que a coluna 20 corresponderia afinal à coluna 30, pelo que toda a marcação daí para frente estava uma coluna adiantada (Figura 36 e Figura 36). Existem ainda algumas marcações repetidas, associadas possivelmente a lapsos aleatórios.

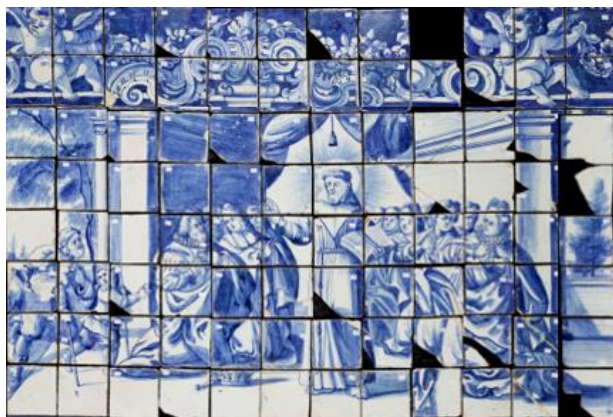
Figura 37 - Última coluna no local correto (pormenor, Painel XIII.). Fotografia: Gonçalo Figueiredo

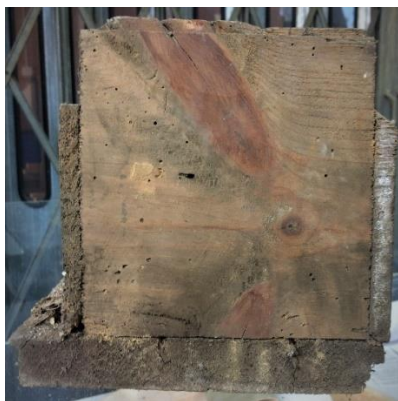
Figura 38 – Topo de uma das caixas ‘XIII’.

As caixas que acondicionavam os azulejos encontravam-se, quase todas, em muito mau estado de conservação (Figura 38), o que não facilitou o seu manuseamento. Ao retirá-los das caixas para o primeiro apainelamento, observou-se que muitos azulejos fragmentados estavam envoltos em folhas de jornal da época (Figura 40), o que denota

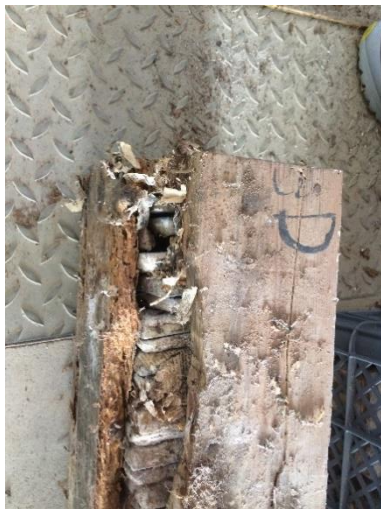
Figura 39 - Topo de uma das caixas 'XIII'.

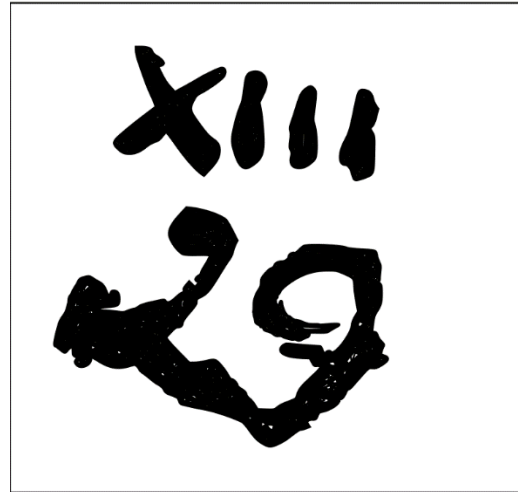
um cuidado especial em preservar o conjunto, mantendo a sua unidade. Os azulejos apresentavam também uma marcação na face nobre (ANEXOS 7-9) (Figura 41 e Figura 42), a tinta preta³. Esta referência numérica (executada da esquerda para a direita, de cima para baixo), foi um grande auxílio no momento do apainelamento, permitindo fazê-lo sem recorrer previamente à remoção das argamassas do tardo para leitura das marcações originais.

Figura 42 – Levantamento gráfico da marcação a preto na face nobre; az. C3 P.XIII

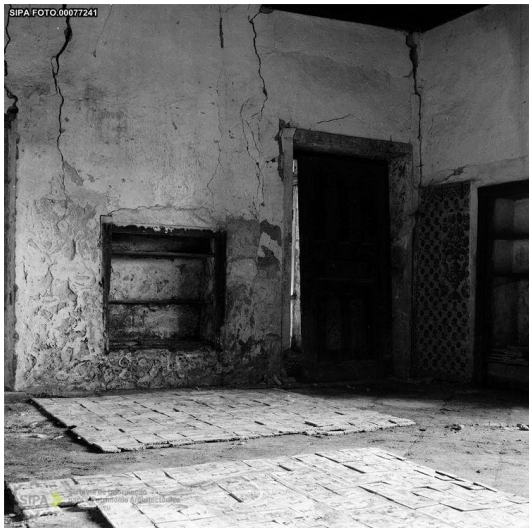
Através dos documentos da época foi possível determinar que as marcações terão sido feitas logo depois do levantamento dos azulejos. Lê-se num documento (ANEXO 10) emitido pela DGEMN no primeiro dia de março de 1963, ‘(...) segundo informação do encarregado dos trabalhos foram os Padres que procederam à numeração dos azulejos sendo os mesmos, depois de totalmente arrancados, encaixotados e enviados para a Casa da Ordem Terceira naquela cidade.’ Salienta-se também que, no caso dos azulejos fragmentados, esta numeração foi registada em mais do que um dos fragmentos, de forma a saber-se a localização de todos aqueles fragmentos no painel. Existe ainda uma fotografia da época de levantamento, em que é possível ver os azulejos dispostos no chão, e parece notarem-se as marcações no vidro (Figura 43).

Figura 43 – Registo fotográfico (levantamento) em que é possível ver as marcações a preto. (SIPA, 2005)

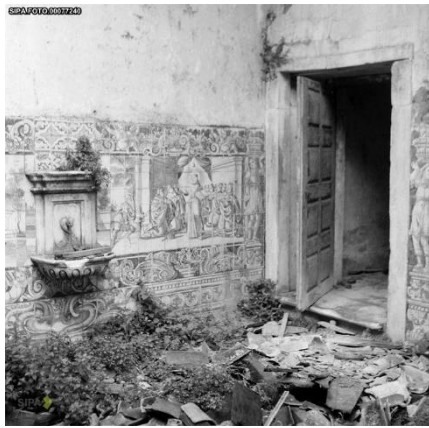
No primeiro apainelamento do painel XIII, era notório uma grande lacuna azulejar no centro do painel, o que rapidamente ajudou a perceber a sua localização original – a parede norte da antiga sacristia existe um elemento arquitetónico (lavabo) com dimensões similares à da lacuna⁴ (Figura 47). A localização de cada azulejo, principalmente na zona em volta do lavabo, não foi perceptível logo no primeiro apainelamento, uma vez que havia muitas trocas e ‘enganos’ nas respetivas marcações.

Figura 47 – Painel XIII antes do levantamento. (SIPA, 2005)

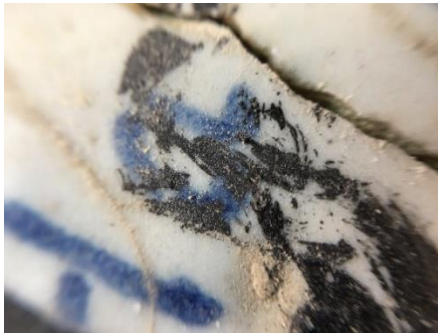
Figura 50 - Tinta preta das marcações da face nobre.

Note-se que um dos principais fatores de perda de leitura dos conjuntos era a marcação a preto sobre a camada vítrea. A sua remoção não apresentou dificuldades, uma vez que se tratava de uma tinta plástica envelhecida sobre um suporte impermeável – uma simples passagem cuidadosa da lâmina de bisturi era suficiente para que a tinta saísse, muitas vezes sob a forma de placas (Figura 63). A sujidade impregnada, nomeadamente no painel XIII, apresentou mais dificuldade no momento de remoção visto que se tratava essencialmente de cal. Neste caso, foi feita a limpeza mecânica manual também, depois de a limpeza química não se ter demonstrado totalmente eficaz.

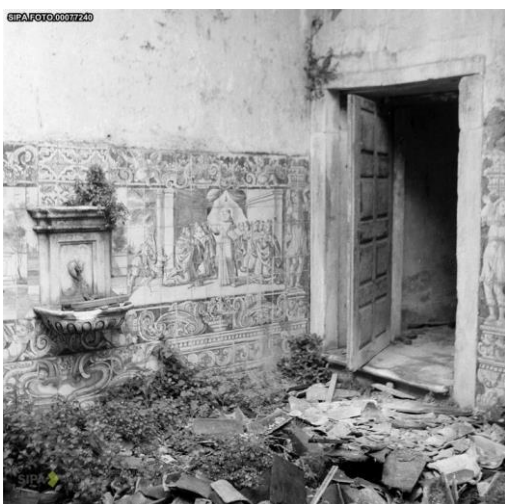
Ainda sobre essa zona, nomeadamente as lacunas nas filas M e N, sabe-se que à data do levantamento, já não existiam na parede – é possível ver que esse espaço teria sido ocupado por azulejos de padrão não pertencente ao conjunto, também observável na Figura 59.

Figura 59 - Painel XIII - Azulejos de padrão não pertencentes ao conjunto. Fotografia: http://www.monumentos.gov.pt/Site/APP_PagesUser/SIPA.aspx?id=3326 consultado a 19 de abril de 2019.

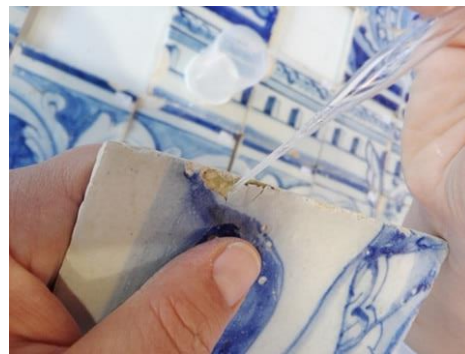
Foram feitas fixações em zonas de risco de destacamento de vidrado, nomeadamente em azulejos com lacunas de camada vítrea. Apesar de não se registarem destacamentos, as zonas de fronteira entre o vidro e a própria chacota, expostos a condições adversas ou simples manuseamento, mostram-se mais suscetíveis à perda de material original. O procedimento envolve a aplicação de um adesivo que promova a ligação entre o vidrado e a chacota. Deste modo utilizou-se o Paraloid B-72, um co-polímero acrílico já comprovado como bastante eficaz em ações de conservação de materiais cerâmicos, resultante da sua capacidade de penetração, características hidrofóbicas, estabilidade ao longo do tempo e reversibilidade (Santos, 2011) (Calvo, 1997).

O adesivo foi utilizado numa concentração razoavelmente baixa, na ordem dos 10%, em acetona. A utilização do consolidante numa concentração baixa para um solvente bastante volátil como acetona permite uma aplicação bastante eficaz, com recurso a micropipeta (Figura 64). Deste modo, cria-se uma pequena camada de filme apenas na zona fronteira. A evaporação do solvente é relativamente rápida e permite um acabamento bastante discreto, não apresentando o brilho característico de outras resinas.

Figura 64 - Fixação da camada vítrea.
